Techo CONTINUO

Horquilla con rotura de puente Térmico

+ Dispositivo de bloqueo.

HORQ/47DS; Fijación ultra rápida para perfiles tipo **TC47, F530, Maestra 4717, o similar.** Horquilla de cuelgue de última generación con rotura de puente térmico + dispositivo de bloqueo. Nada antes tan simple había sido tan rápido. **Diseño exclusivo “SEÑOR”**

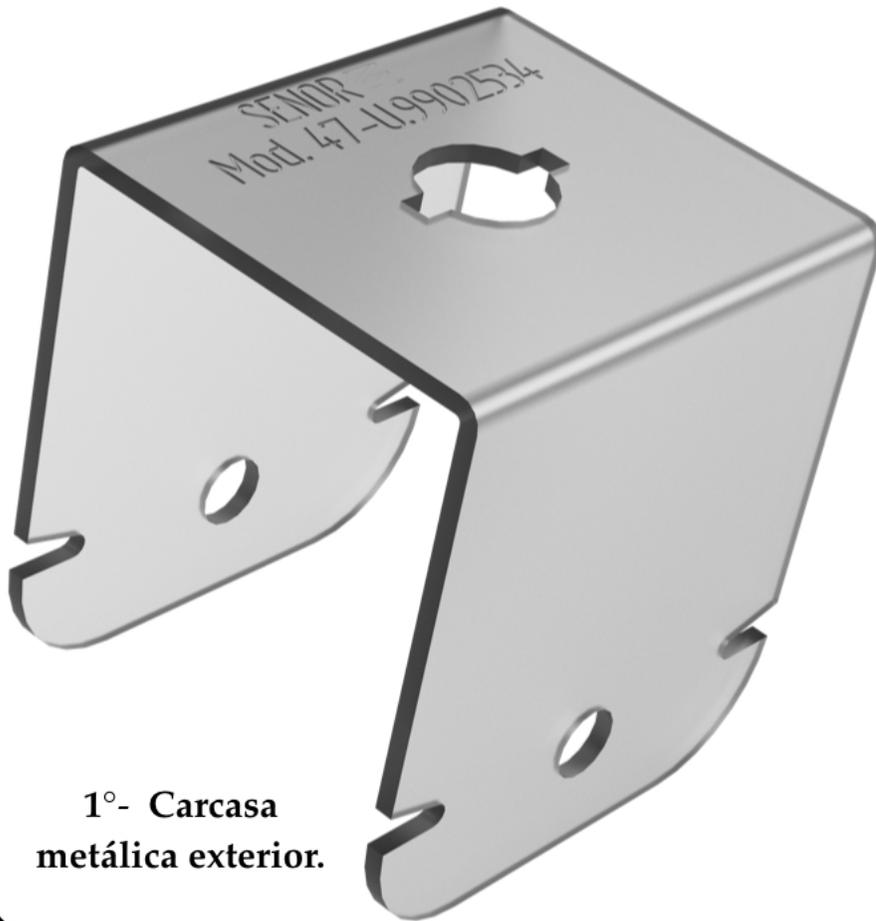
HORQ/47DS; Formada por 3 componentes:

1°- Carcasa metálica exterior.

1. Carcasa exterior fabricada en acero galvanizado de alto rendimiento **Dx54d + Z140** con un espesor de canto de **1,5** milímetros.
2. Termo plástico "**poli propileno**" aporta un alto rendimiento y rotura de puente térmico en el sistema + Tuerca de acero de ala ancha "**DIN 6927**" Nos proporciona una seguridad máxima, ante un exceso de carga y temperatura.
3. Dispositivo de bloqueo "**DS**" fabricado en acero galvanizado de alto rendimiento **Dx54d + Z140** con un espesor de canto de **1** milímetro.

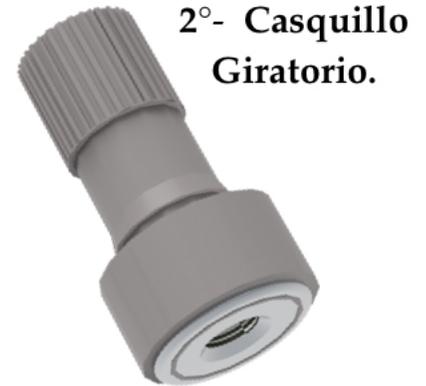
2°- Casquillo Giratorio.

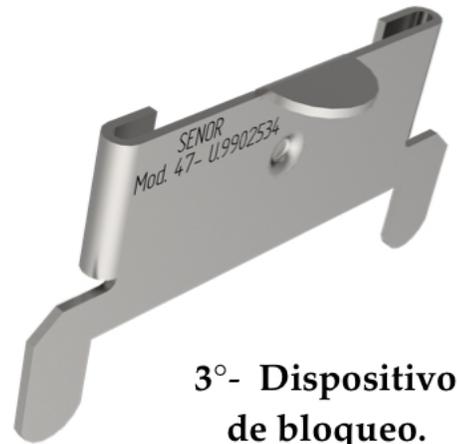
3°- Dispositivo de bloqueo.

Permite aumentar la resistencia mecánica del perfil. Es decir, si en circunstancias normales el perfil se deforma con unos **100** Kg puntuales. Con el **DS** aumenta hasta los más de **288** Kg. Puntuales.

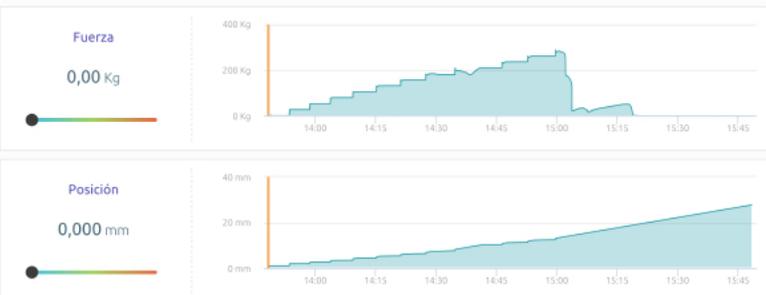
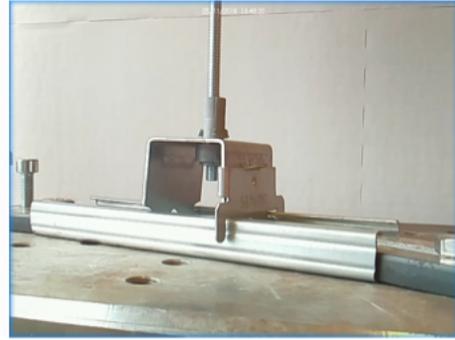
Máquina de ensayo
00:03
Kg

Receta
ENSAYO ROTURA
realizada en Máquina A

Fuerza [1,00 Kg --- 500,00 Kg]
▼ 0,00 Kg ● 97,59 Kg ▲ 288,50 Kg

Posición [155,353 mm]
▼ 0,009 mm ● 12,155 mm ▲ 27,695 mm
▼ mínimo ● media ▲ máximo

Fuerza
0,00 Kg

Posición
0,000 mm

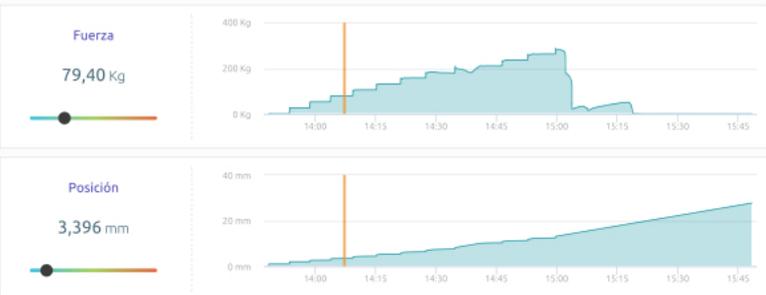
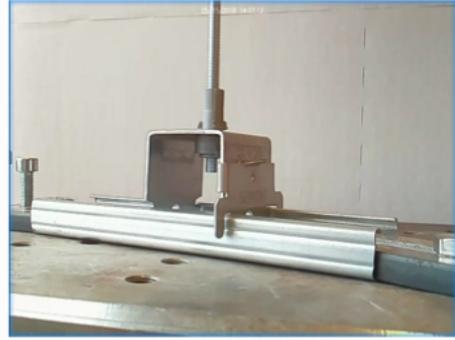
Receta
ENSAYO ROTURA
realizada en Máquina A

Fuerza [1,00 Kg --- 500,00 Kg]
▼ 0,00 Kg ● 97,59 Kg ▲ 288,50 Kg

Posición [155,353 mm]
▼ 0,009 mm ● 12,155 mm ▲ 27,695 mm
▼ mínimo ● media ▲ máximo

Fuerza
79,40 Kg

Posición
3,396 mm

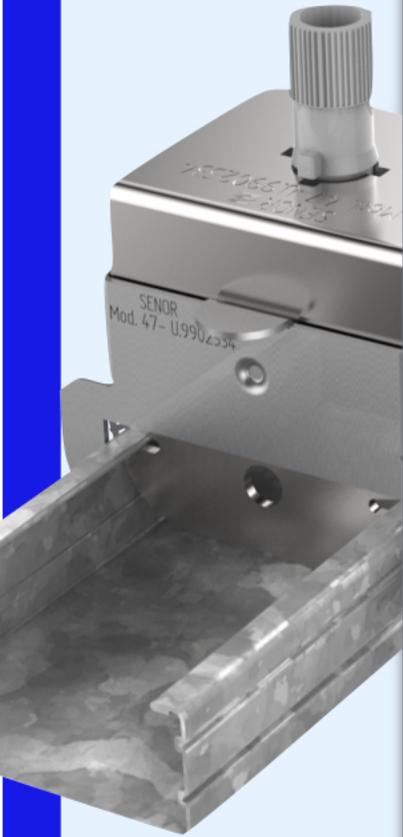
ENSAYO ROTURA
realizada en Máquina A

Fuerza [1,00 kg --- 500,00 kg]

▼ 0,00 kg ● 97,59 kg ▲ 288,50 kg

Fuerza **236,60 Kg**

Posición **11,228 mm**

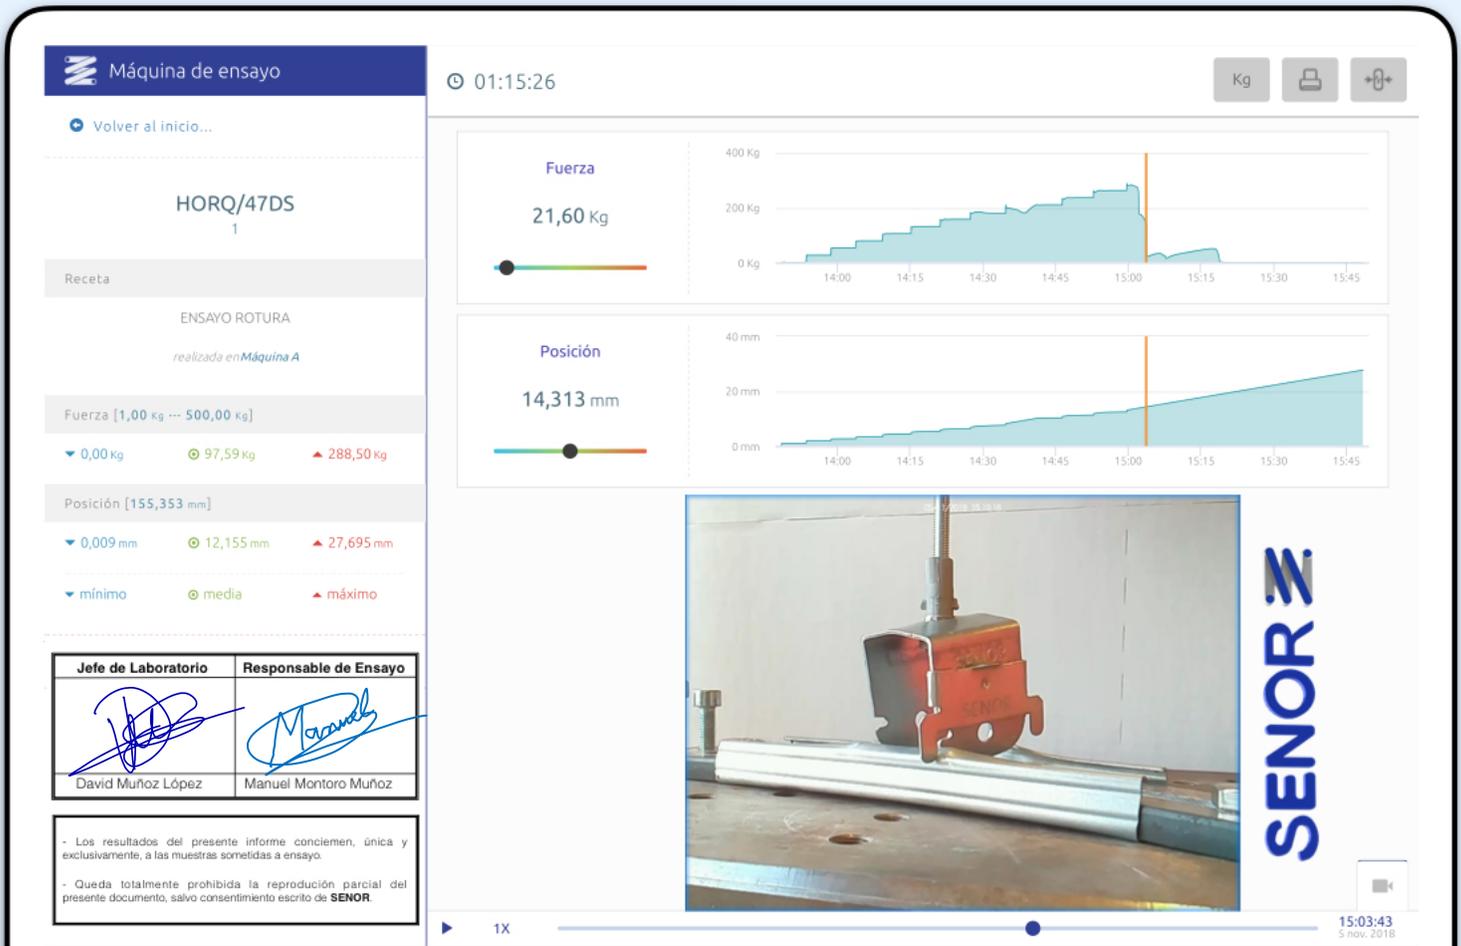
HORQ/47DS

Conclusión: al someter al producto por encima de los **288 Kg** por punto, Observamos que las patillas del perfil se abren y se retuercen por completo, dando lugar a una caída brusca, como podemos visualizar en la gráfica de fuerza. Momento donde se suelta la horquilla del perfil. Dando por finalizado el ensayo. "ver datos adjuntos"
