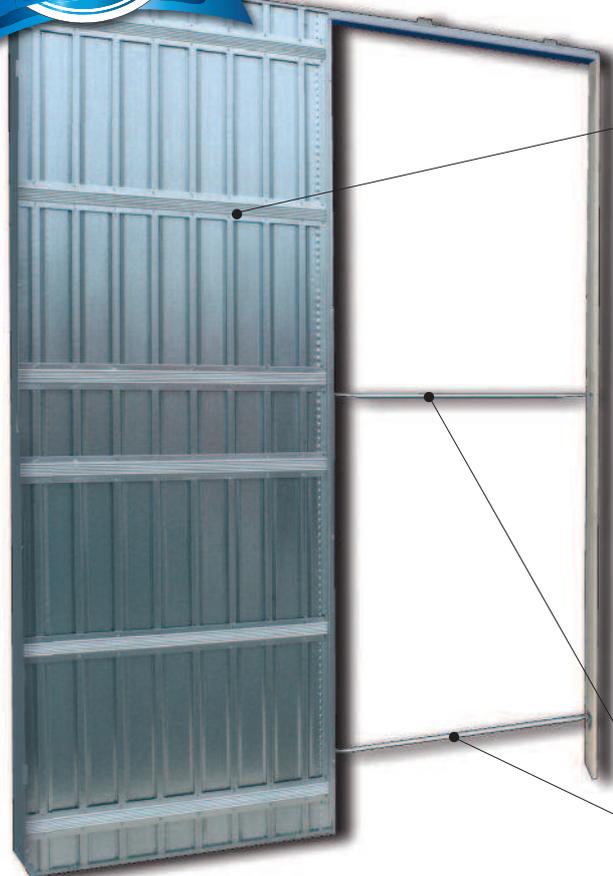
Perfiles horizontales

- La estructura del armazón es de acero galvanizado. El espesor de la chapa es de 0,5 mm mientras que los perfiles superior, inferior y posterior tienen un espesor de 0,8 mm con el fin de garantizar más resistencia y estabilidad a la estructura.
- El costado del armazón está constituido de chapa corrugada en vertical con un paso de 100 mm. El corrugado confiere una mayor solidez a la estructura. En el costado hay también unos perfiles horizontales de 0,6 mm, de acero galvanizado, que sirven tanto para reforzar la estructura como para facilitar la aplicación y la fijación de la placa de cartón-yeso mediante los correspondientes tornillos suministrados de serie.
- El premarco se entrega acompañado de dos separadores que es necesario insertar para la instalación.

Separadores

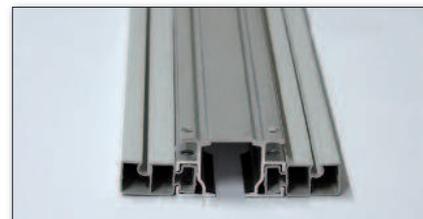
Perfil guía

- un perfil de guía en aluminio con perfiles laterales de PVC. En el lado del montante de madera el travesaño está fijado mediante clavos premontados, mientras que en el lado del armazón se inserta.
- Un par de carros de cojinetes de bola con capacidad para soportar hasta **120 kg** de peso. Los carros están provistos de tornillos, garras de sujeción y topes de percusión para el montaje del panel de la puerta.
